NERÍA - PROYECCIÓN Y DISEÑO DE ÁREAS VERDES - GABINETE TÉCNICO - MEDICIONES - PAISAJISMO - MEDIO AMBIENTE - TASACIONES - ESTUDIOS AGRONÓMICOS

INFORME SOBRE EL ARBOLADO DE LA AVENIDA REPÚBLICA ARGENTINA DEL TÉRMINO MUNICIPAL DE CASTALLA

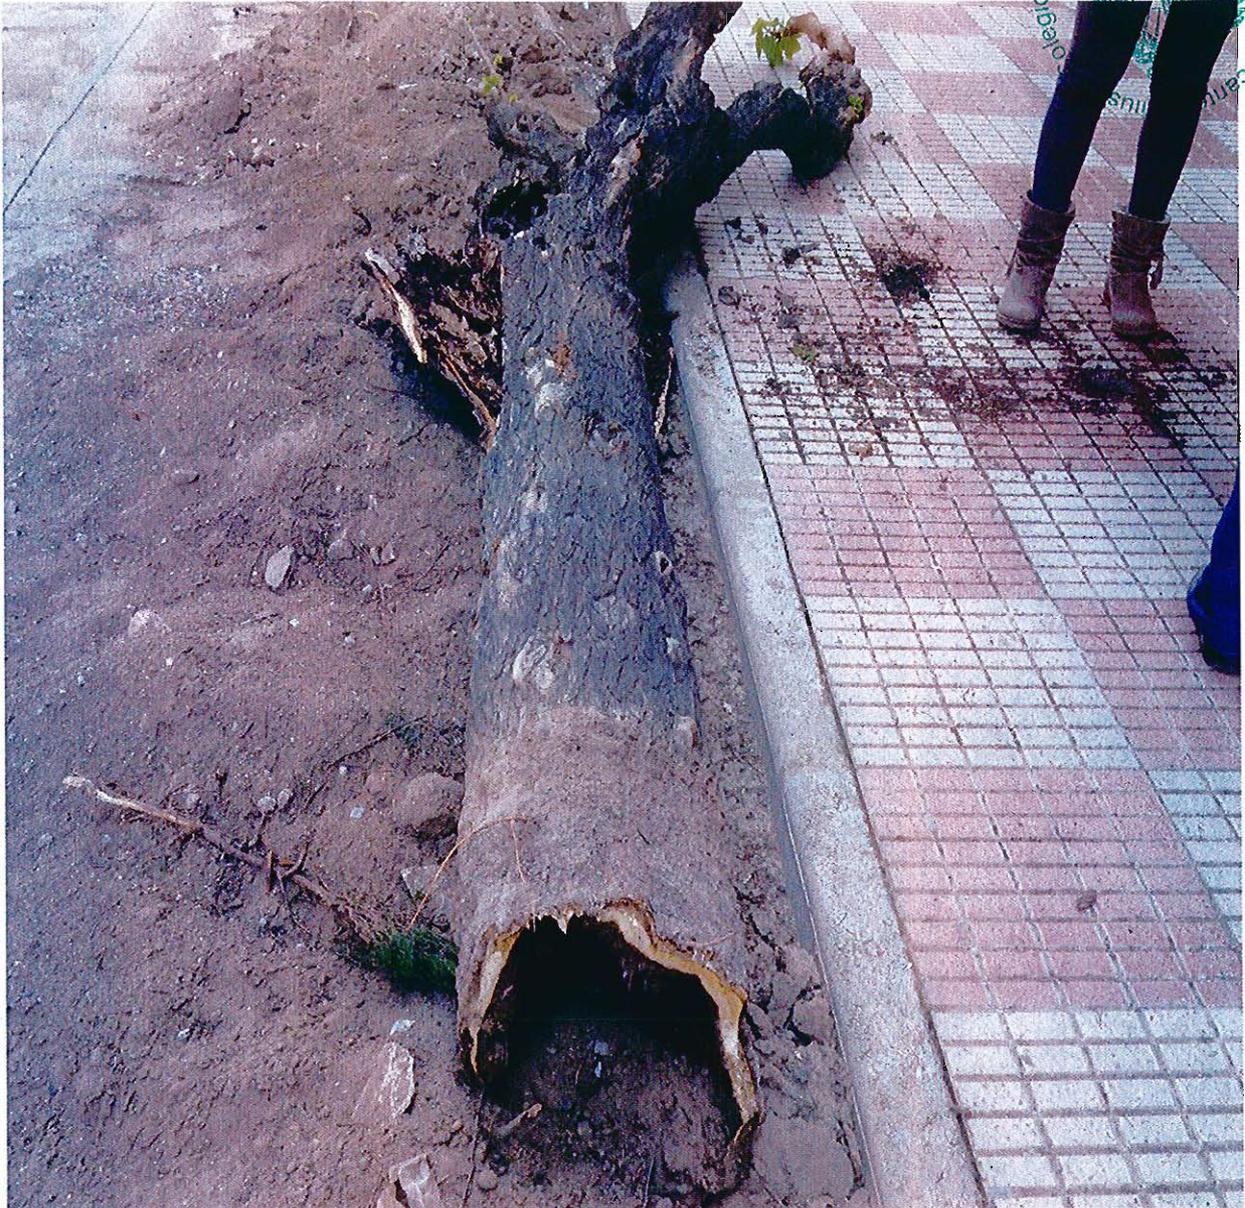
Ejemplar caído durante la ejecución de los trabajos. Se puede apreciar cómo está totalmente hueco.

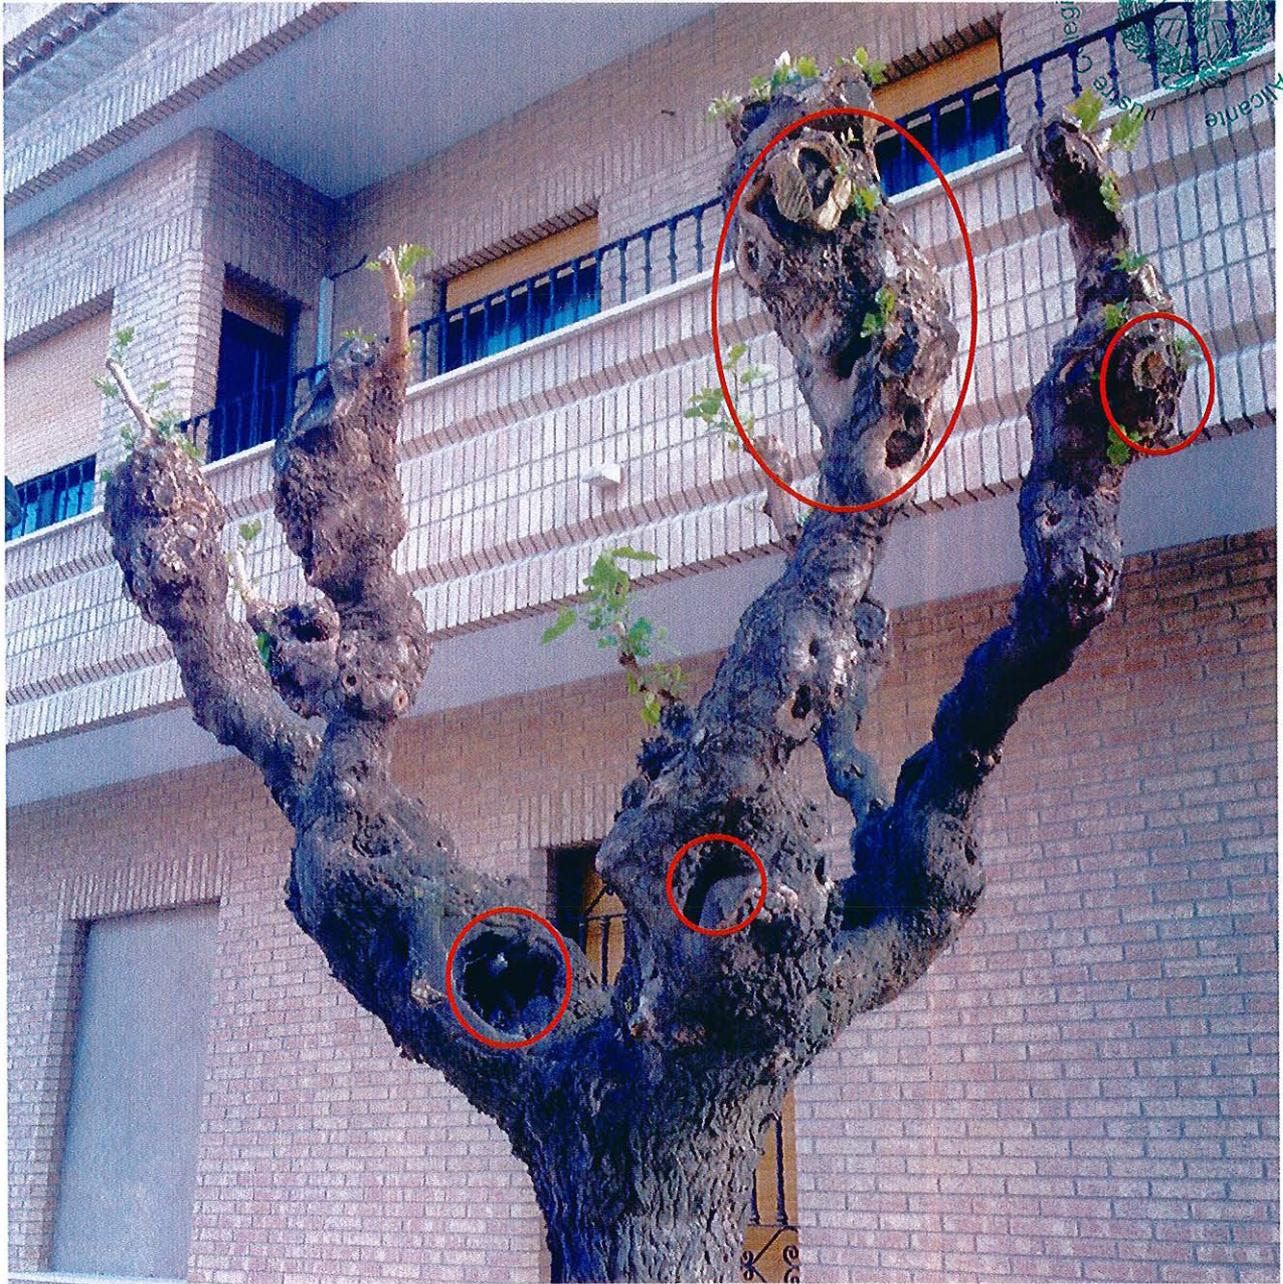
Ejemplo de heridas por podas severas que no han podido cerrar, produciéndose posteriores ataques de hongos e insectos que han provocado un importante hueco en una de las ramas principales, con el consecuente peligro de rotura. También podemos apreciar numerosas heridas, consecuencia de las podas masivas.

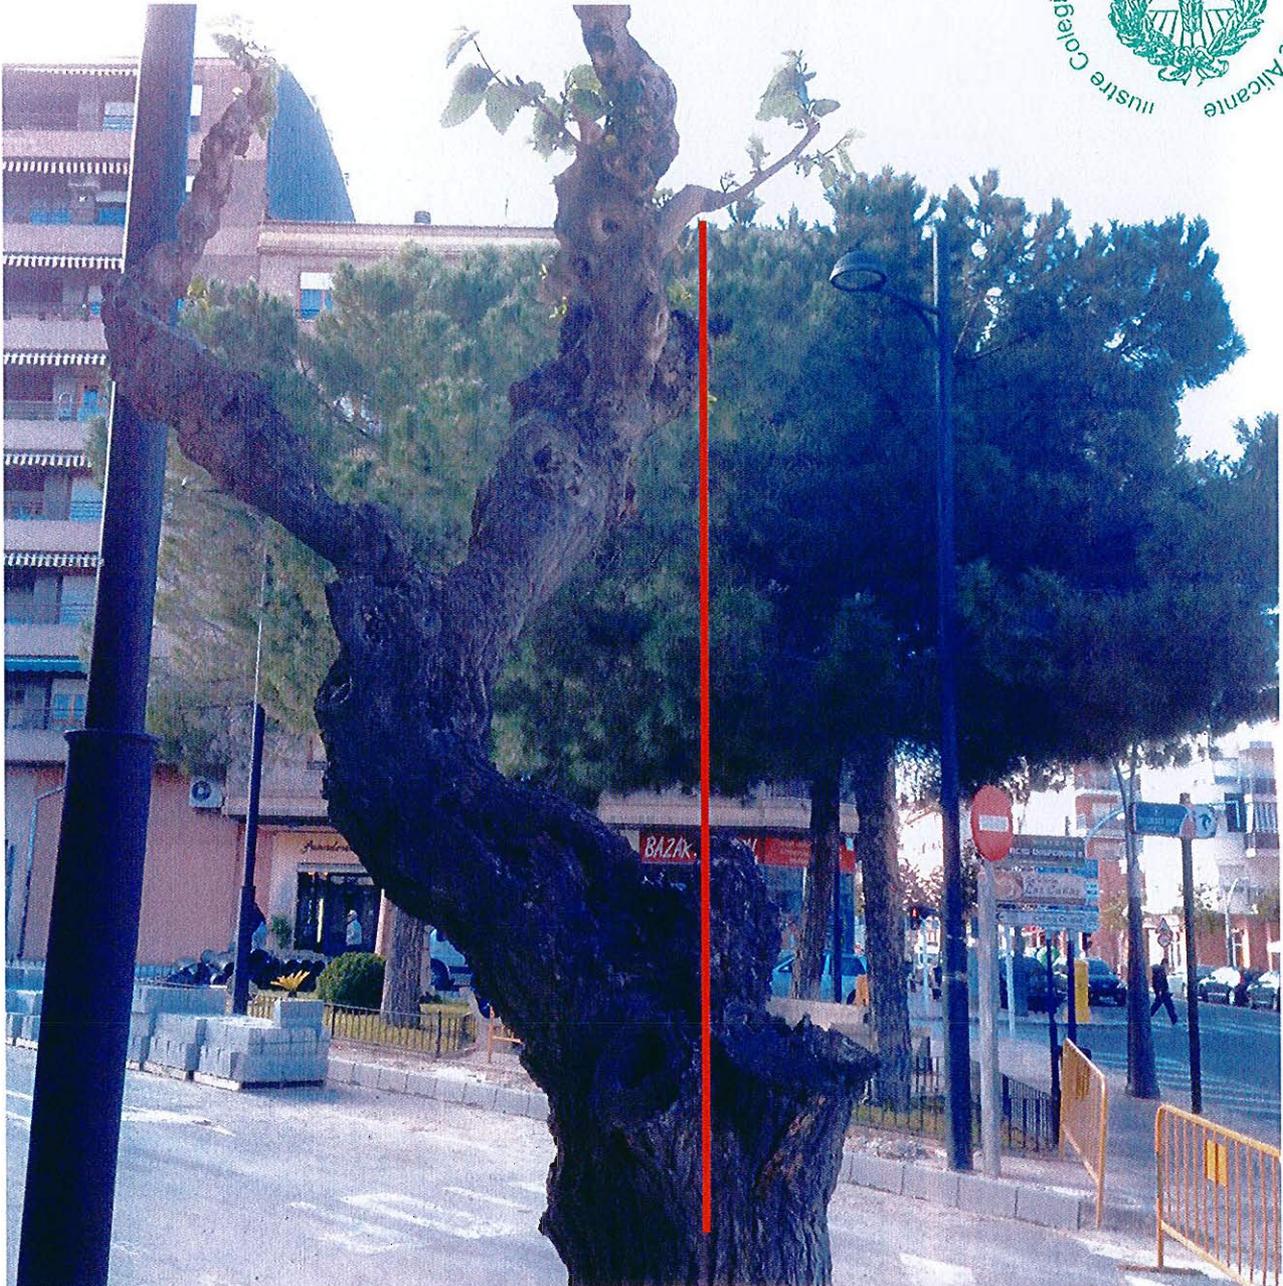
Distribución asimétrica, provocando desplazamiento del centro de gravedad, que unido al deficiente estado fitosanitario del ejemplar por sus daños estructurales, supone un riesgo para la seguridad.

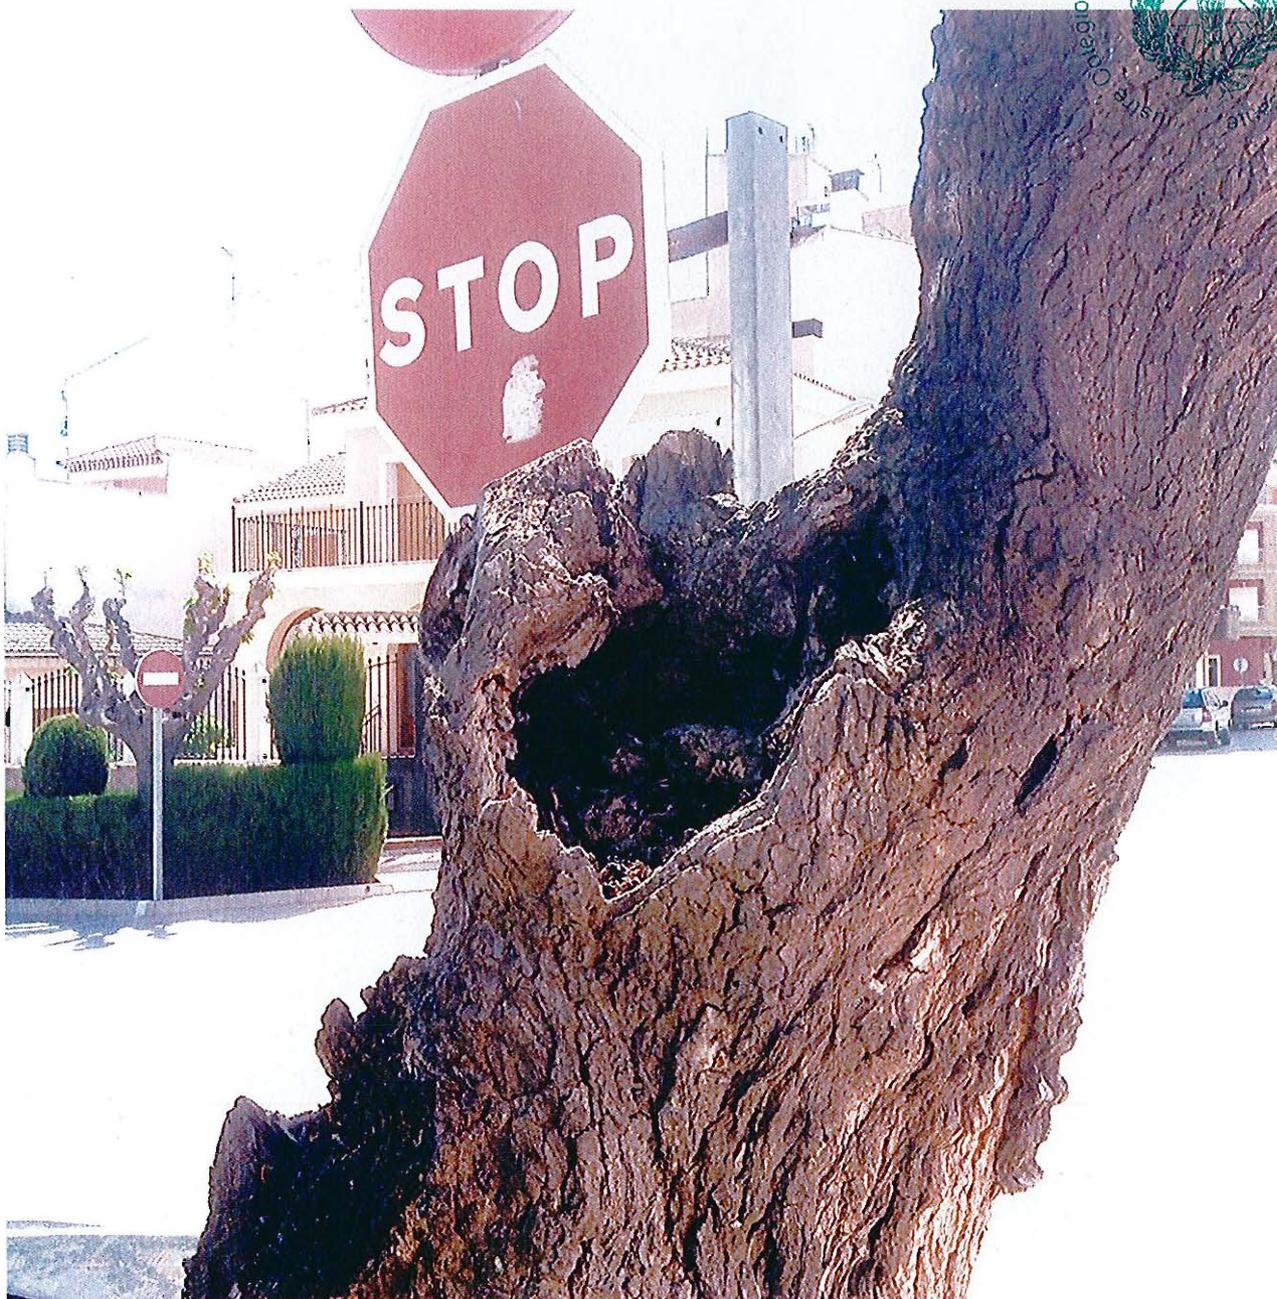
Cavidad de grandes dimensiones, suponiendo un ahuecamiento del tronco principal, con el consecuente riesgo de rotura.

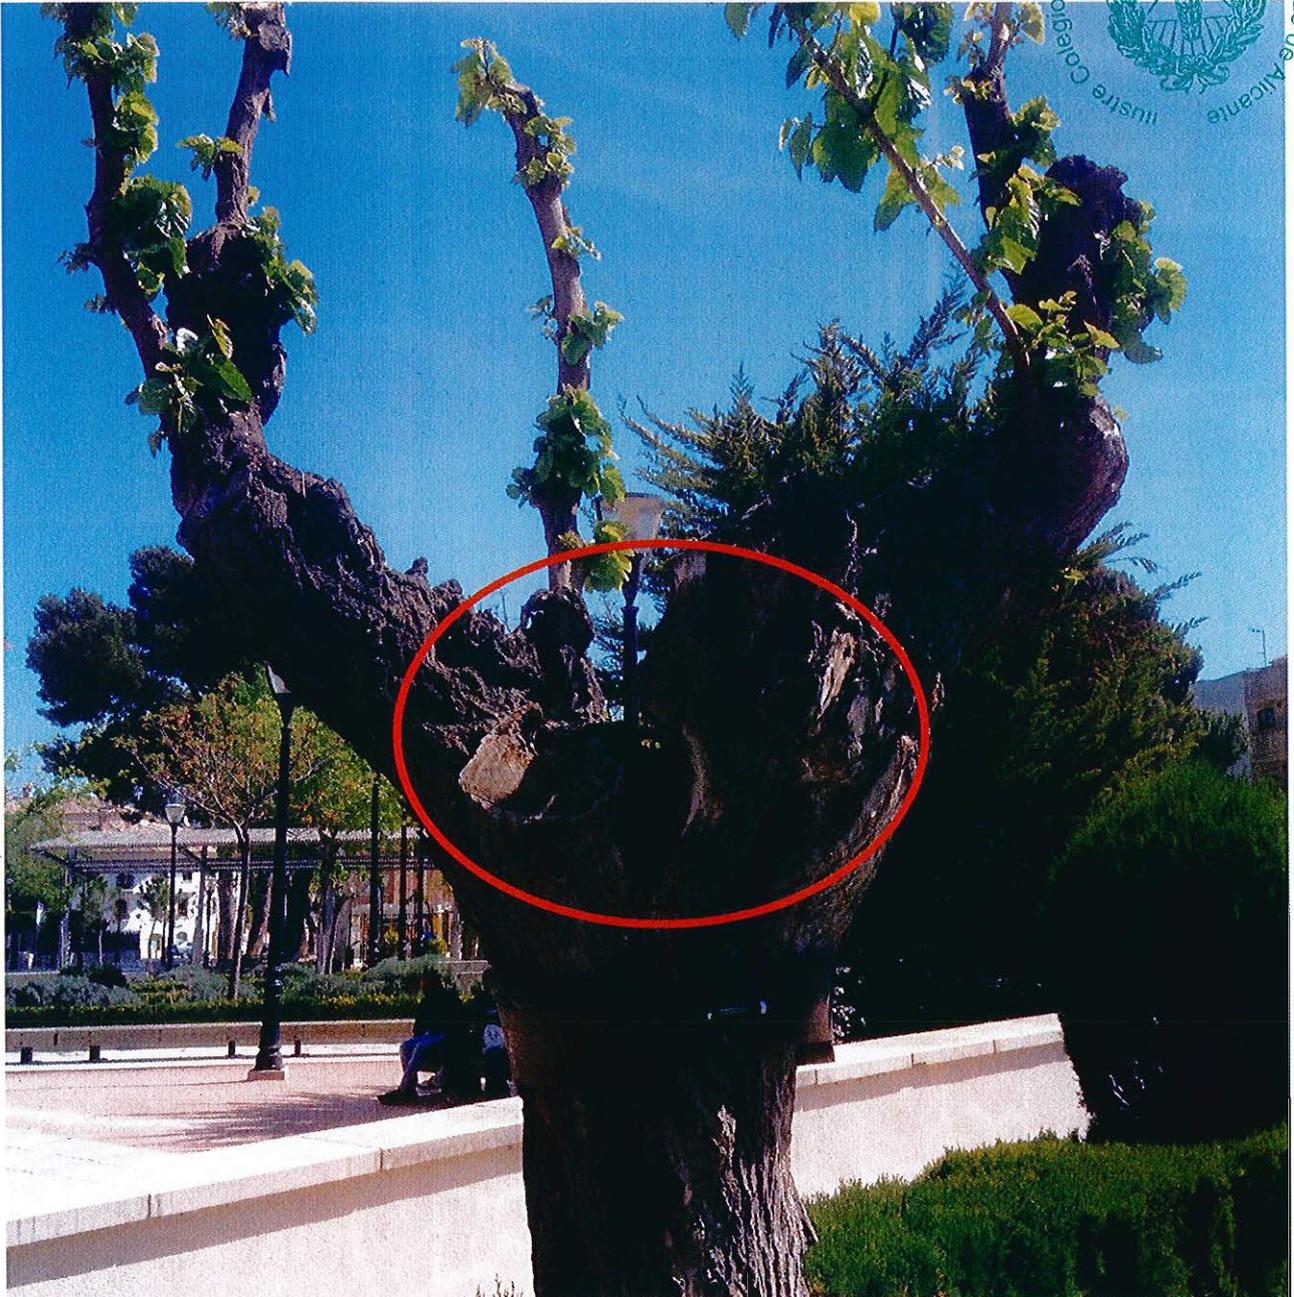
Ejemplar afectado por las numerosas heridas de podas severas, masivas y sin respetar las zonas de corte, que han comprometido su estabilidad. Aunque se ha colocado una abrazadera para evitar el desgarre del tronco, esto no elimina el riesgo de rotura de las ramas, las cuales se encuentran en muy mal estado en su base.

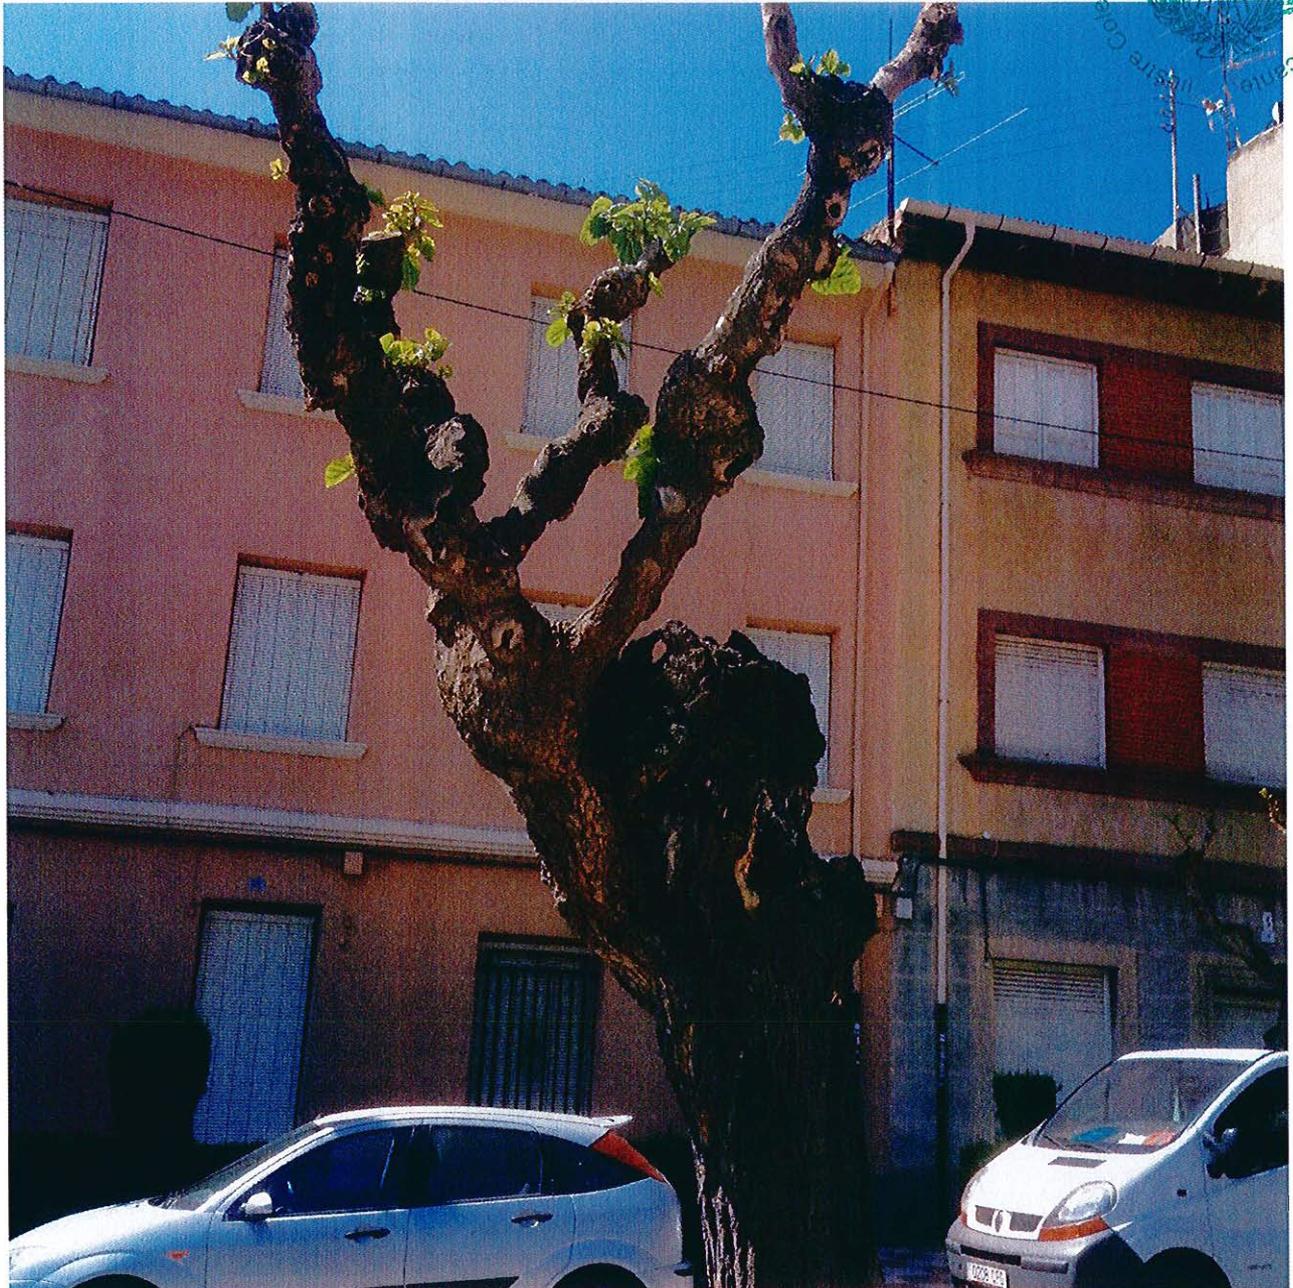
Ejemplar con eje desplazado. Hecho provocado por las prácticas culturales agresivas. Estabilidad muy comprometida.

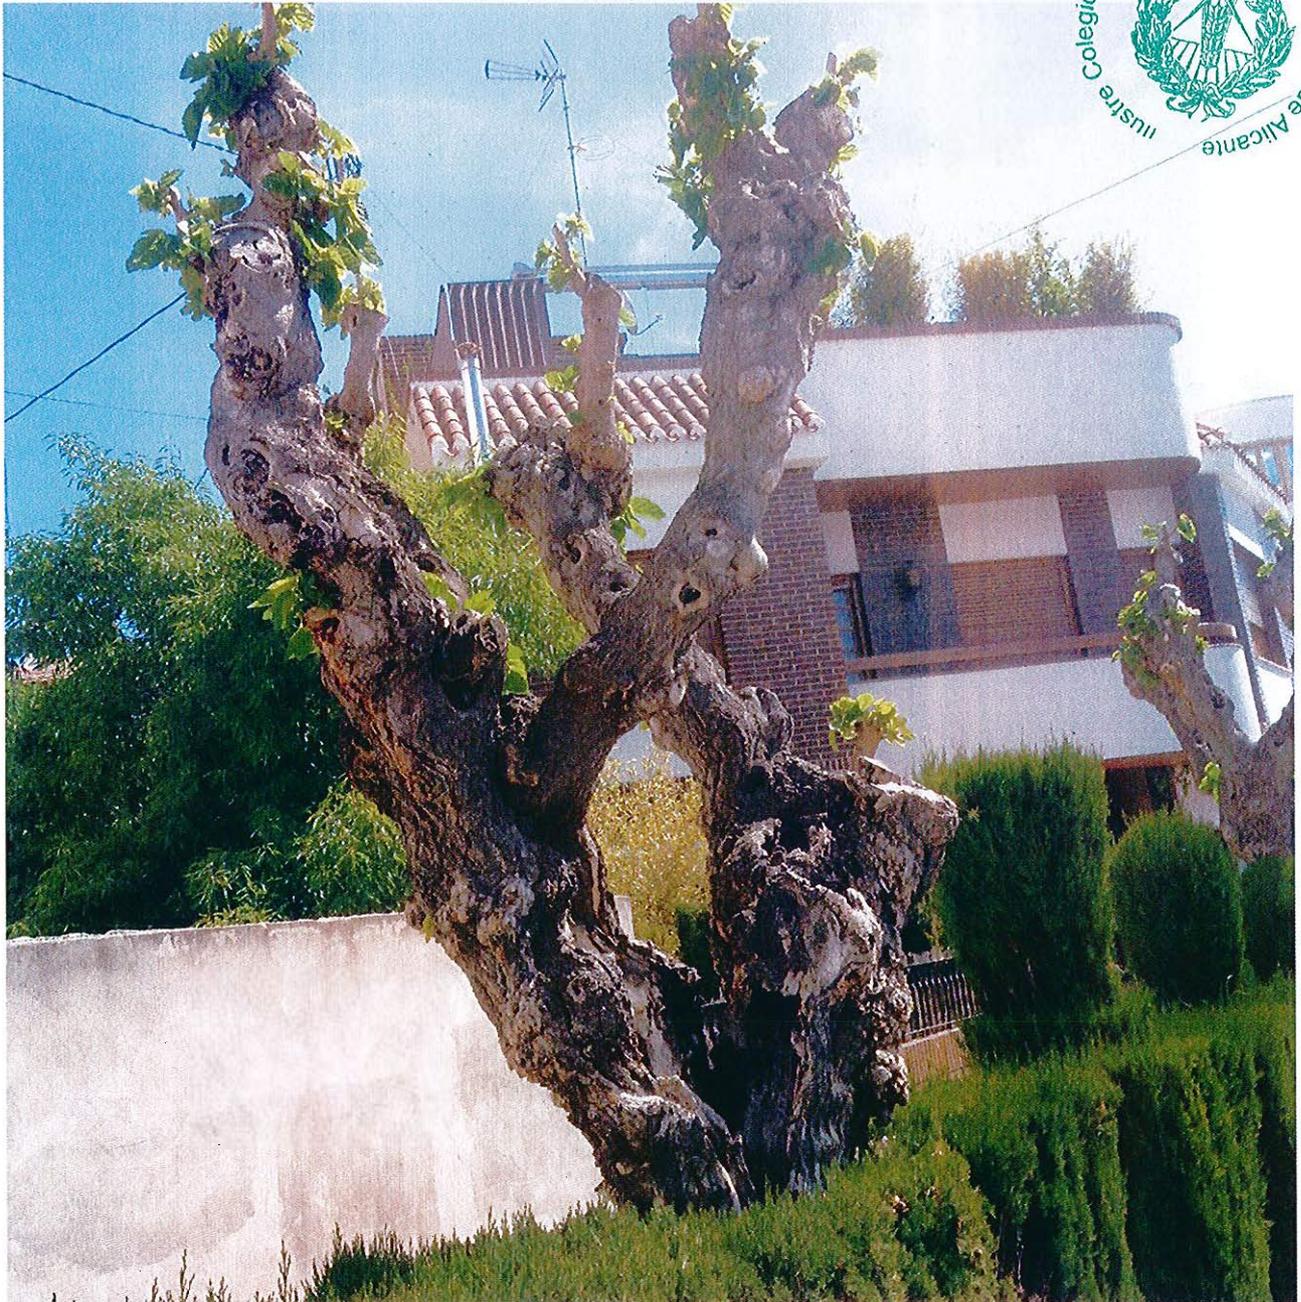
En esta fotografía podemos apreciar las numerosas heridas existentes en las ramas, así como en el tronco.

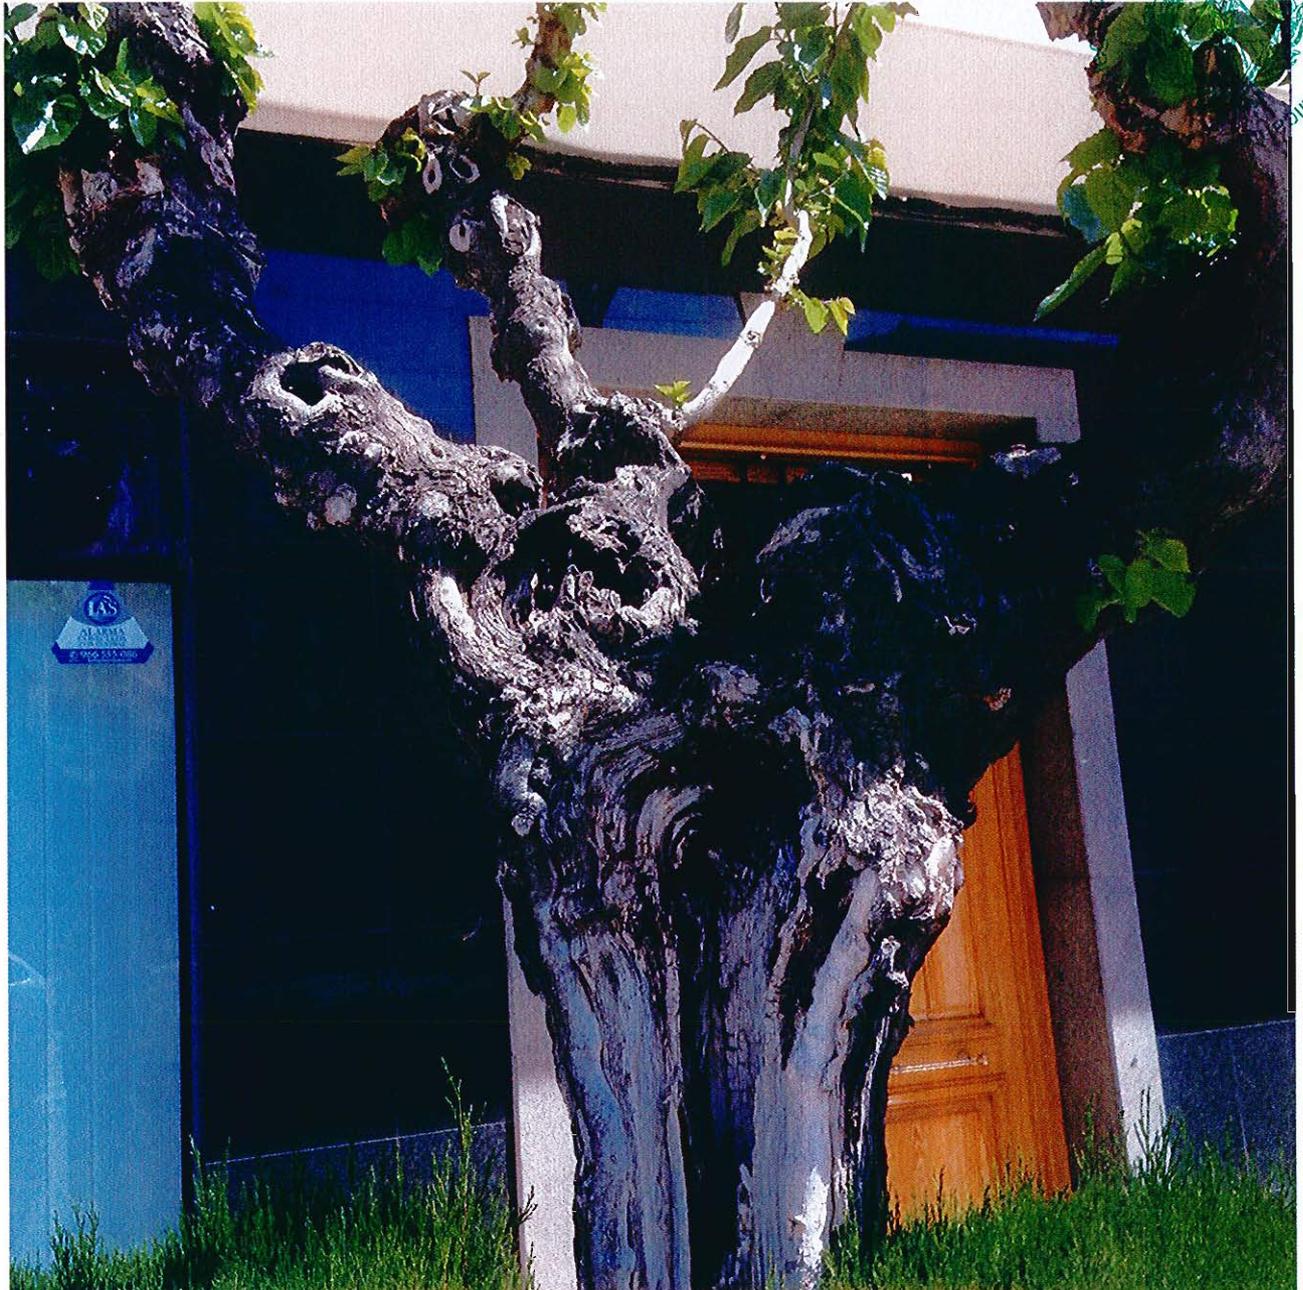
Imagen en la que se puede observar desgarros y roturas de ramas, que han afectado incluso al tronco.

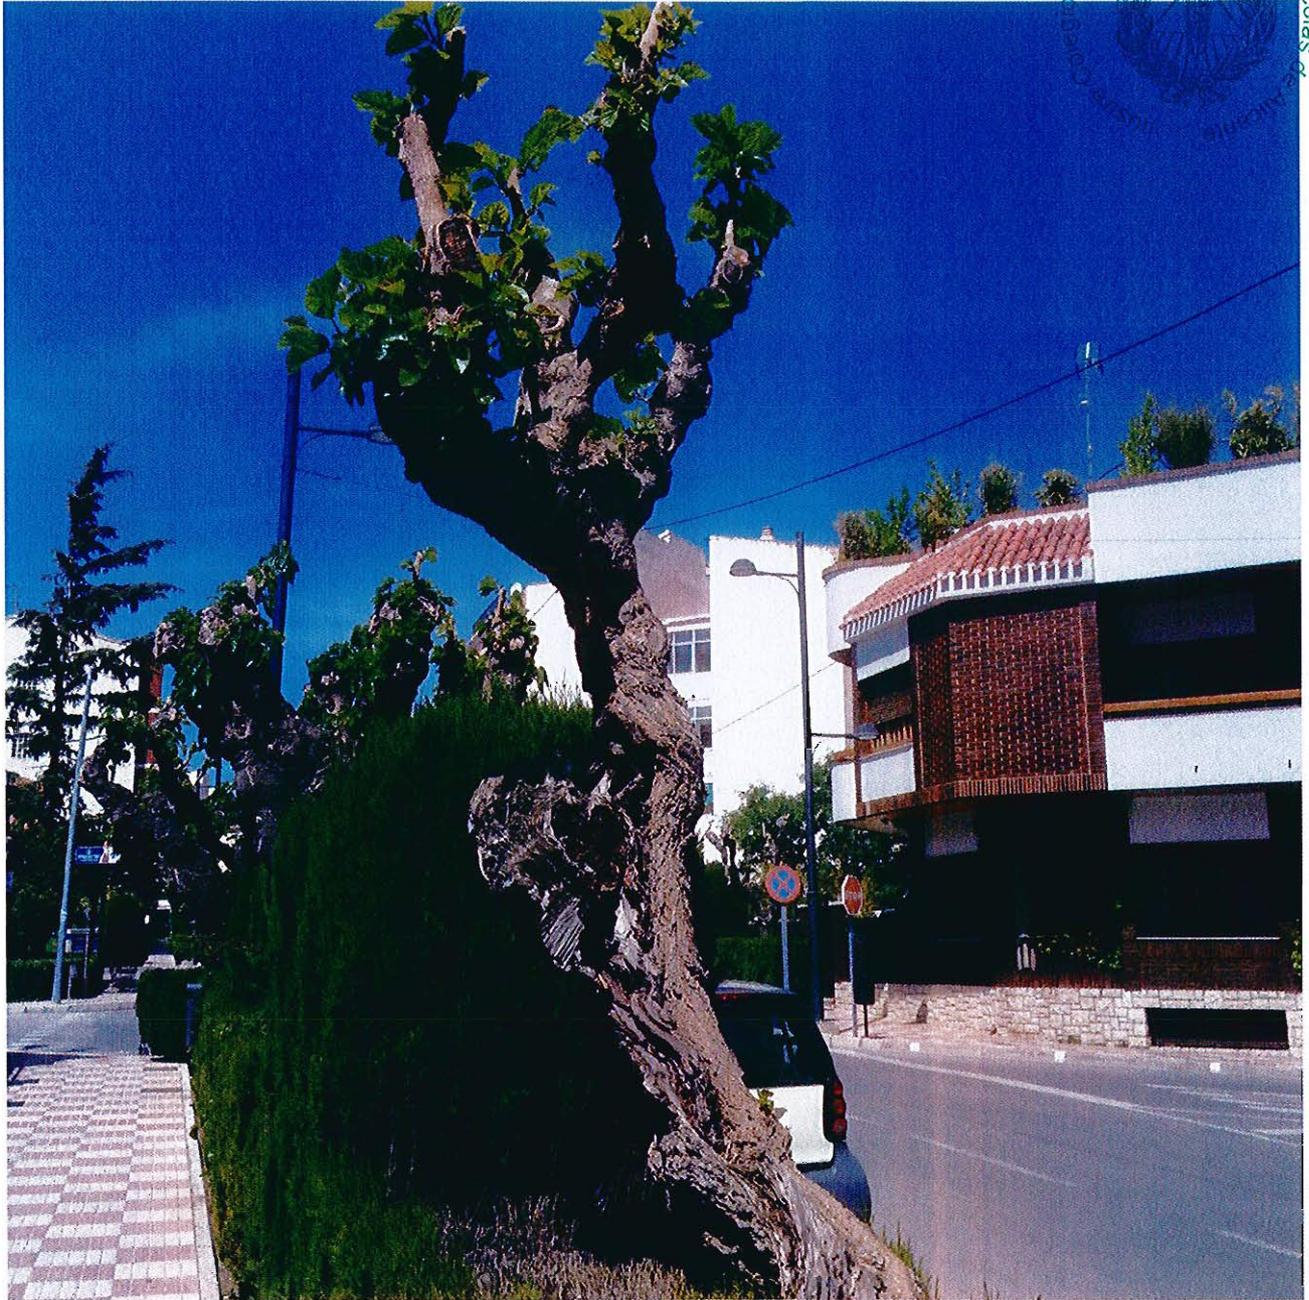
Ejemplar totalmente descompensado, con una estructura formada por madera en mal estado.

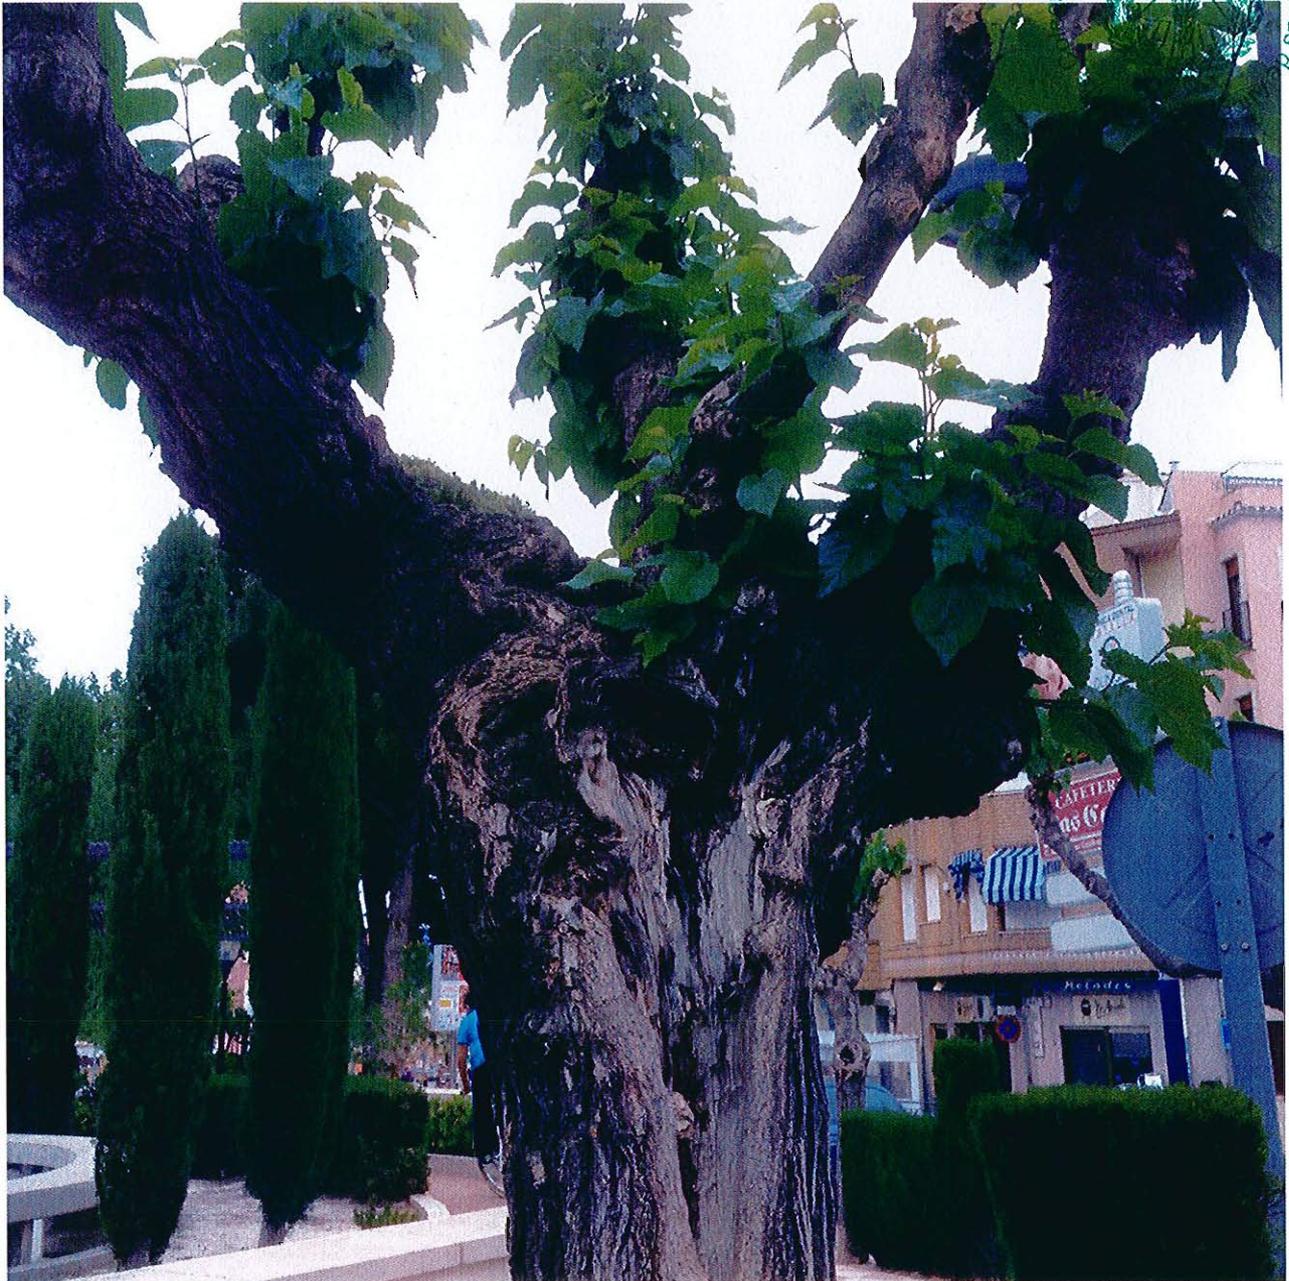
Se pueden observar los daños producidos por el desplome de una rama principal y cómo se ha formado otro brazo pero sobre una unión débil y con un nuevo riesgo de rotura.

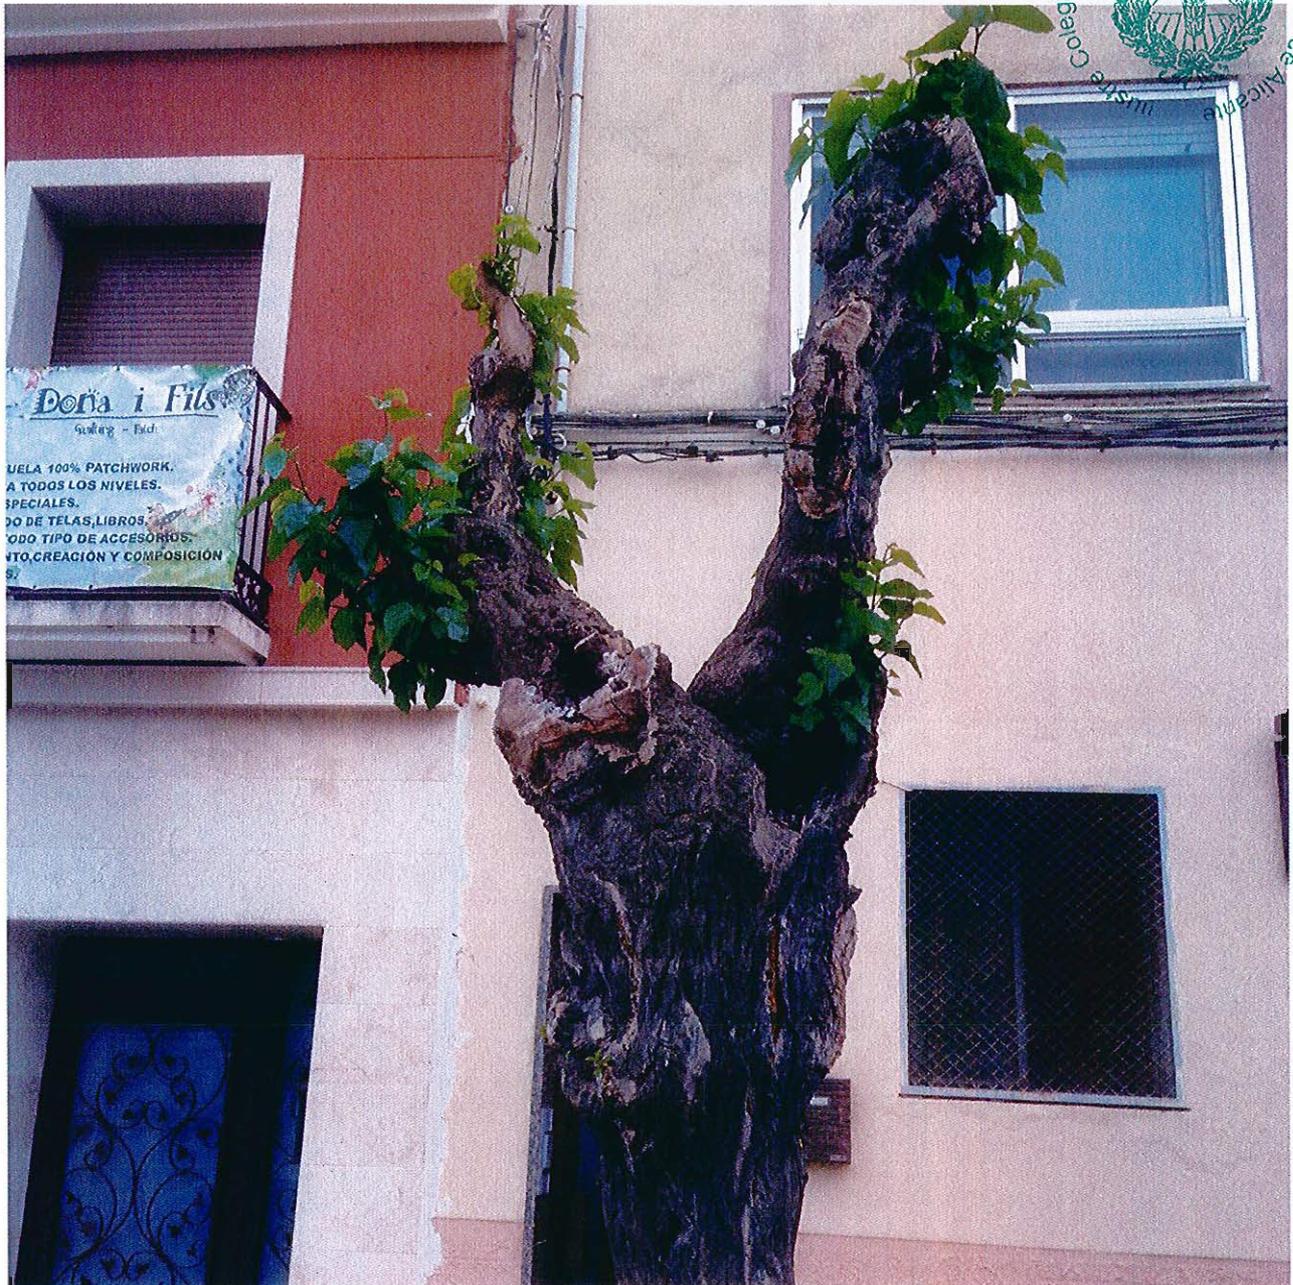
En esta imagen se puede observar fácilmente las heridas generadas en la ejecución de la poda, sin respetar la arruga de cicatrización. Se observan antiguas actuaciones junto a nuevas que posteriormente derivarán en huecos en el tronco y que comprometerán gravemente la estabilidad de las ramas.

- Se aconseja la ejecución de una poda correcta, que permita el cierre de heridas y evite la eliminación de ramas de gran calibre, alargando la vida útil de los árboles.

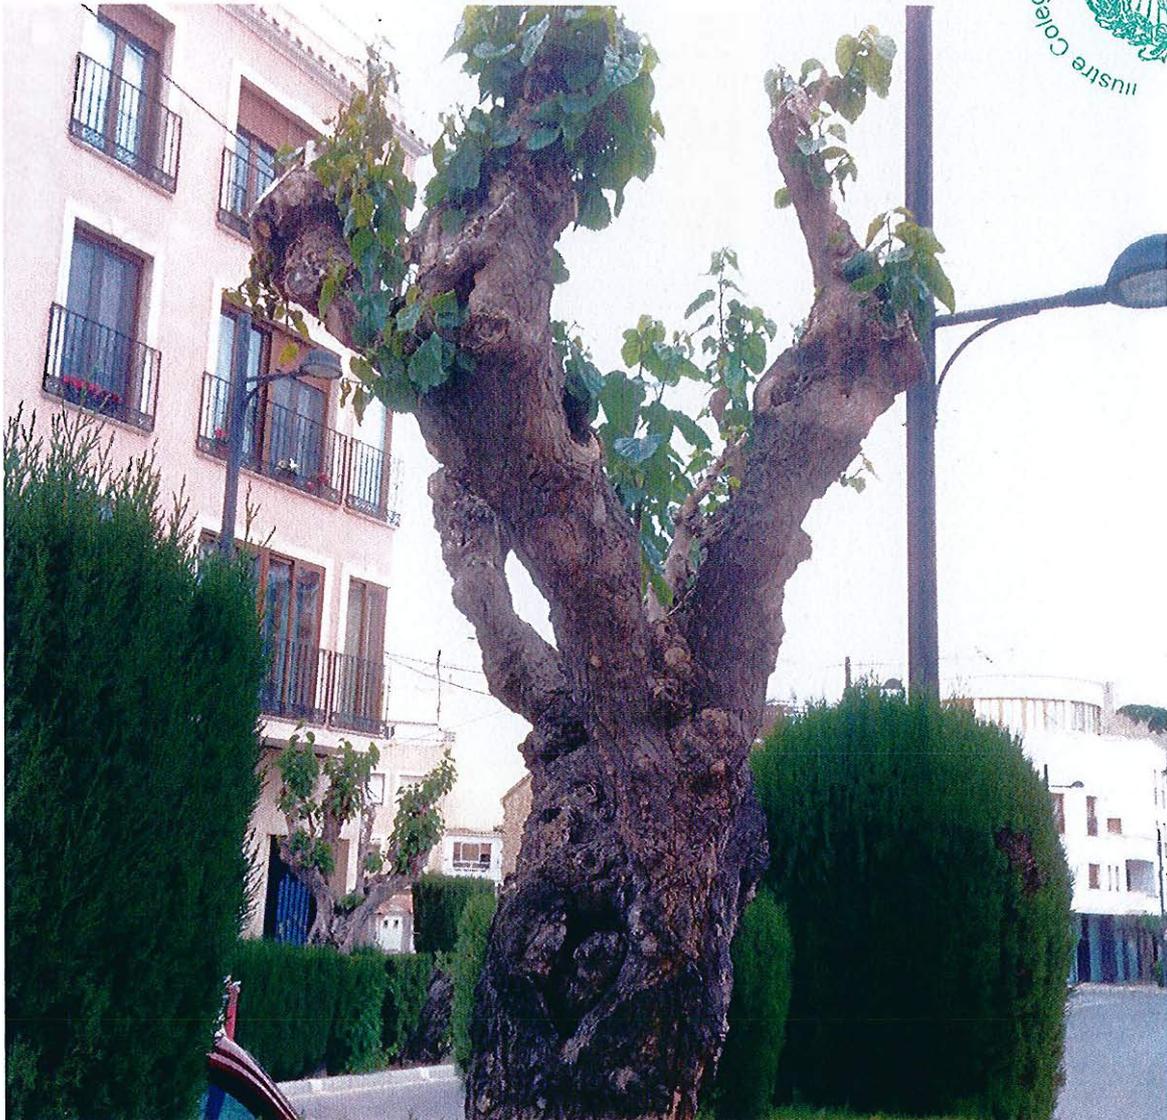
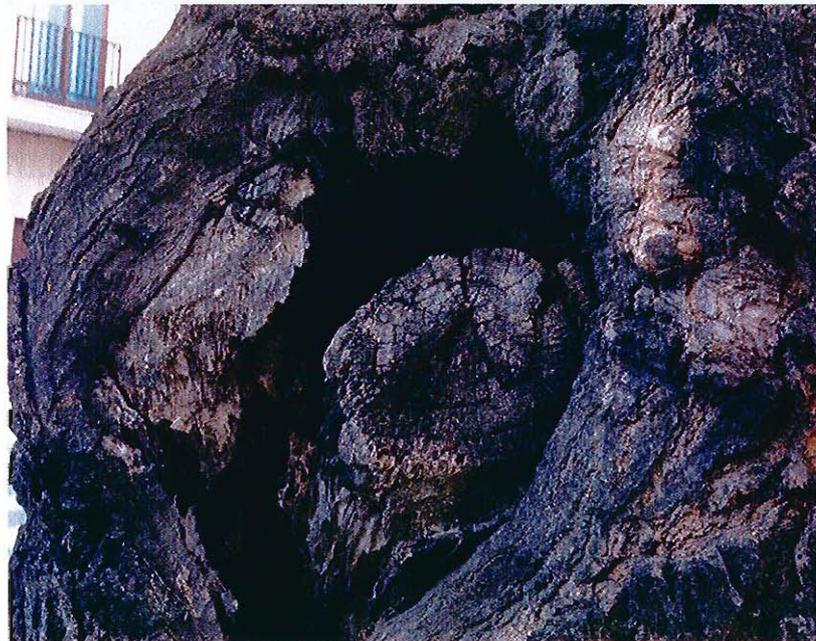
Detalle del agujero existente en el tronco del ejemplar

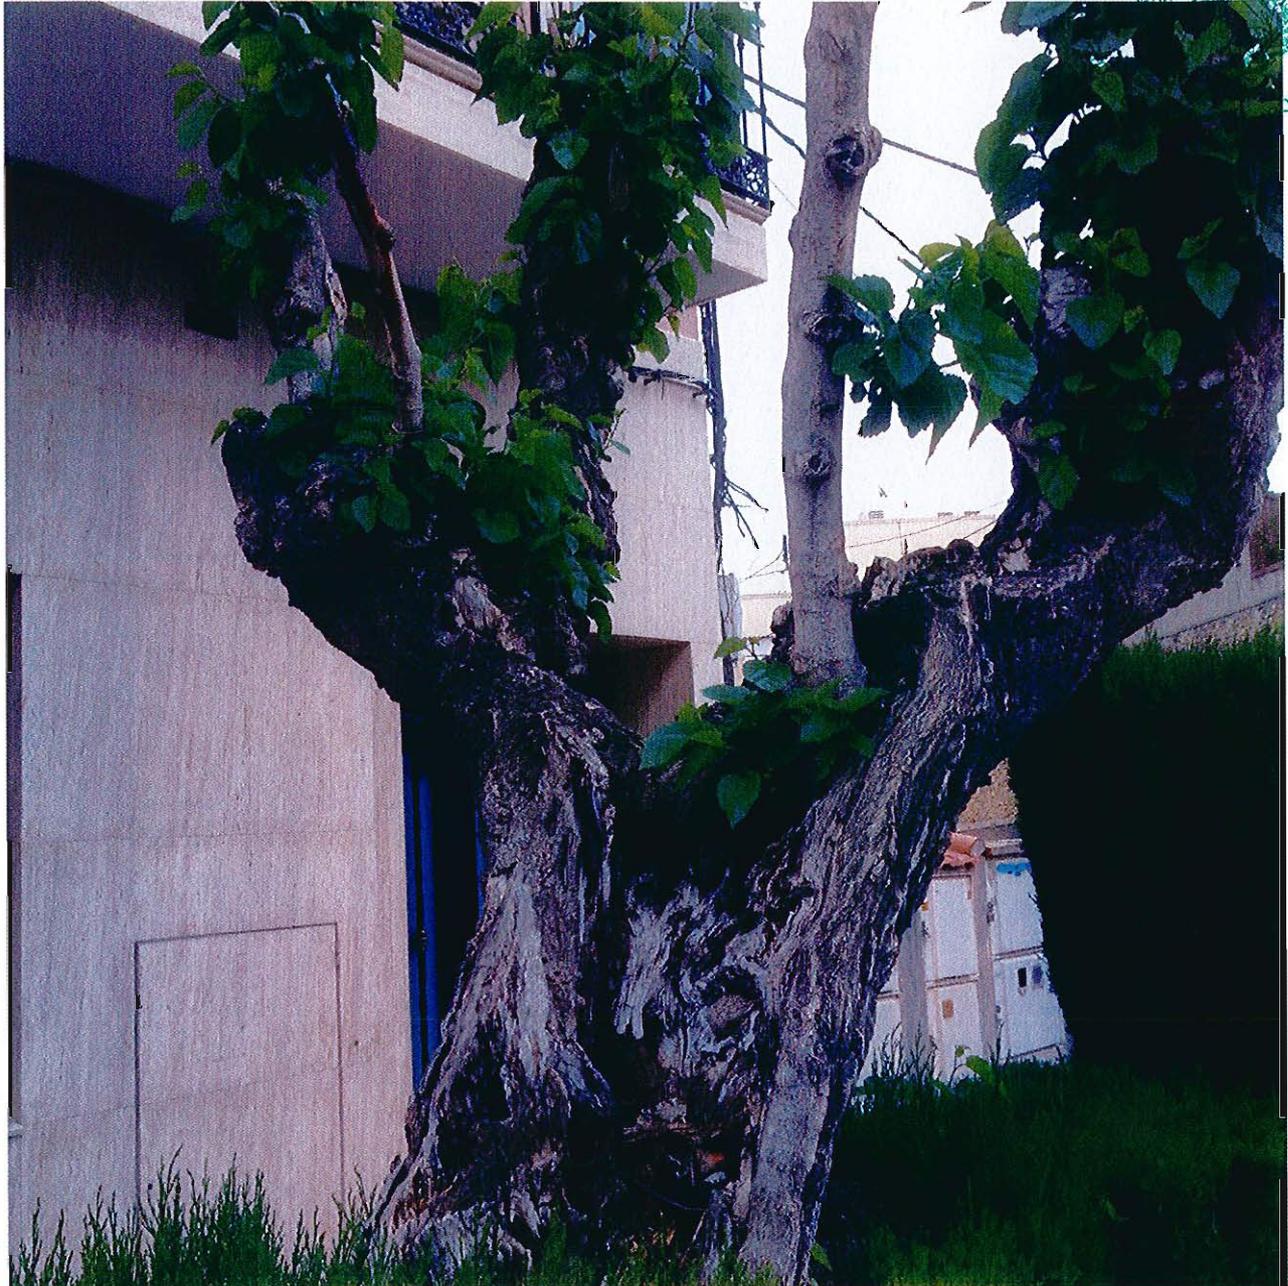
Ejemplar afectado gravemente por desplomes de ramas y donde se puede observar la calidad de la madera que mantiene el conjunto.
