NERÍA - PROYECCIÓN Y DISEÑO DE ÁREAS VERDES - GABINETE TÉCNICO - MEDICIONES - PAISAJISMO - MEDIO AMBIENTE - TASACIONES - ESTUDIOS AGRONÓMICOS

INFORME SOBRE EL ARBOLADO DE LA AVENIDA REPÚBLICA ARGENTINA DEL TÉRMINO MUNICIPAL DE CASTALLA

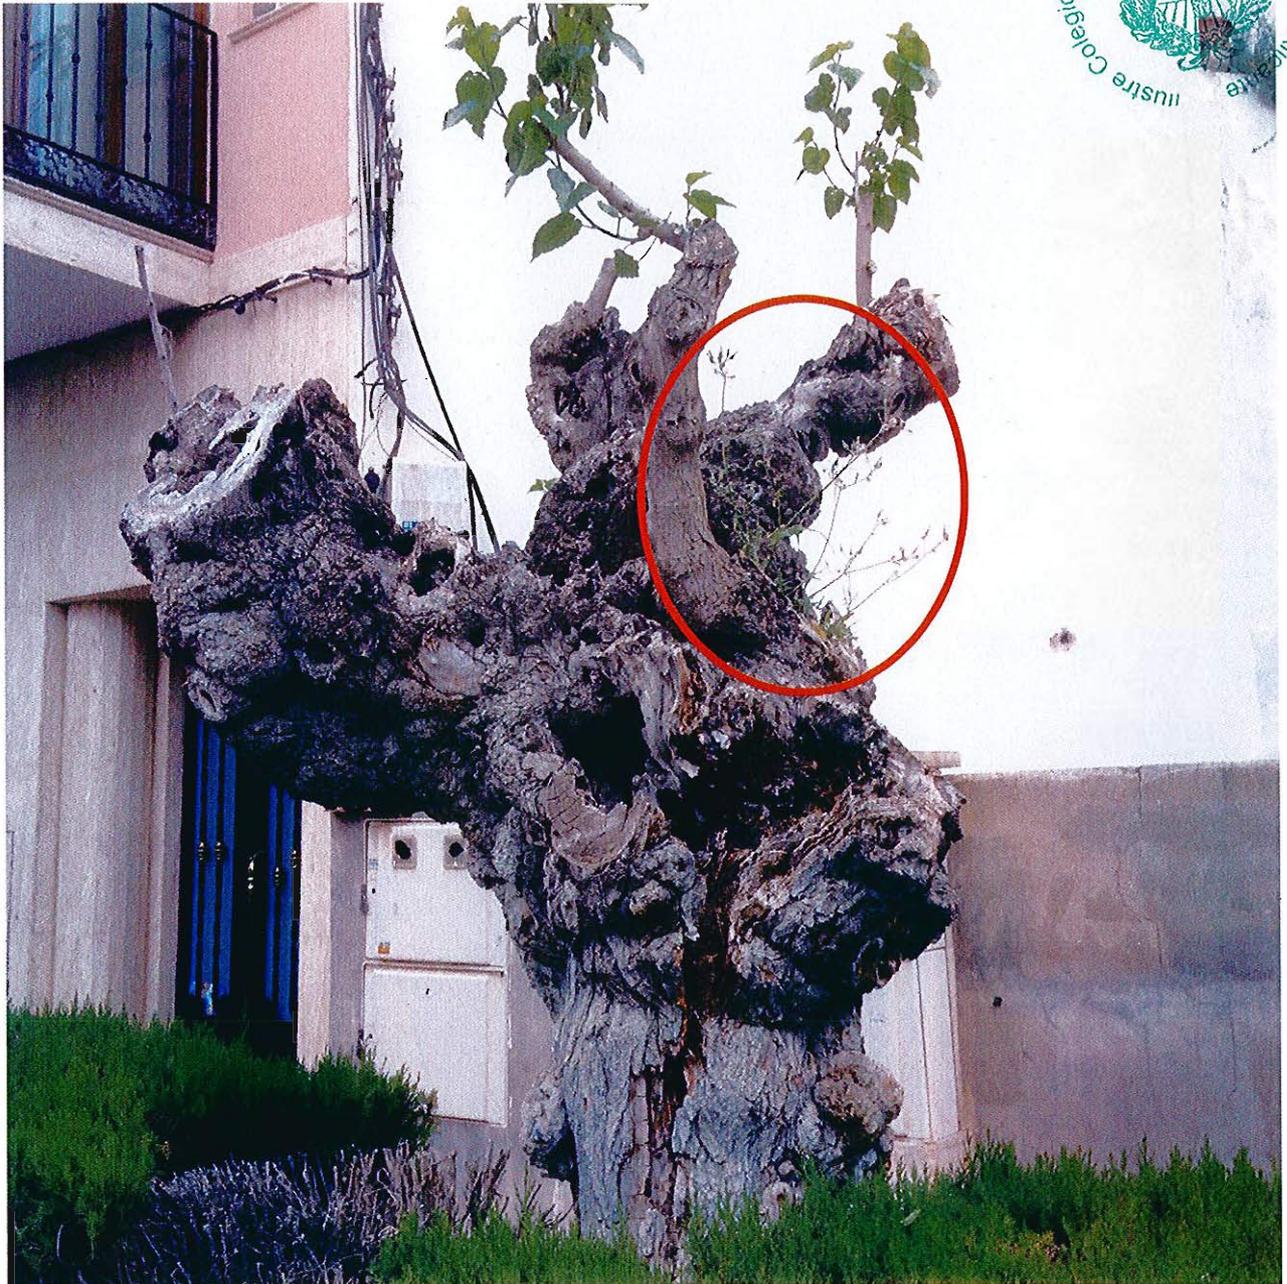
Ejemplar muy envejecido en el que se puede apreciar nueva brotación sólo en una parte de él, con un tronco en estado de descomposición que permite el desarrollo de malas hierbas sobre él.

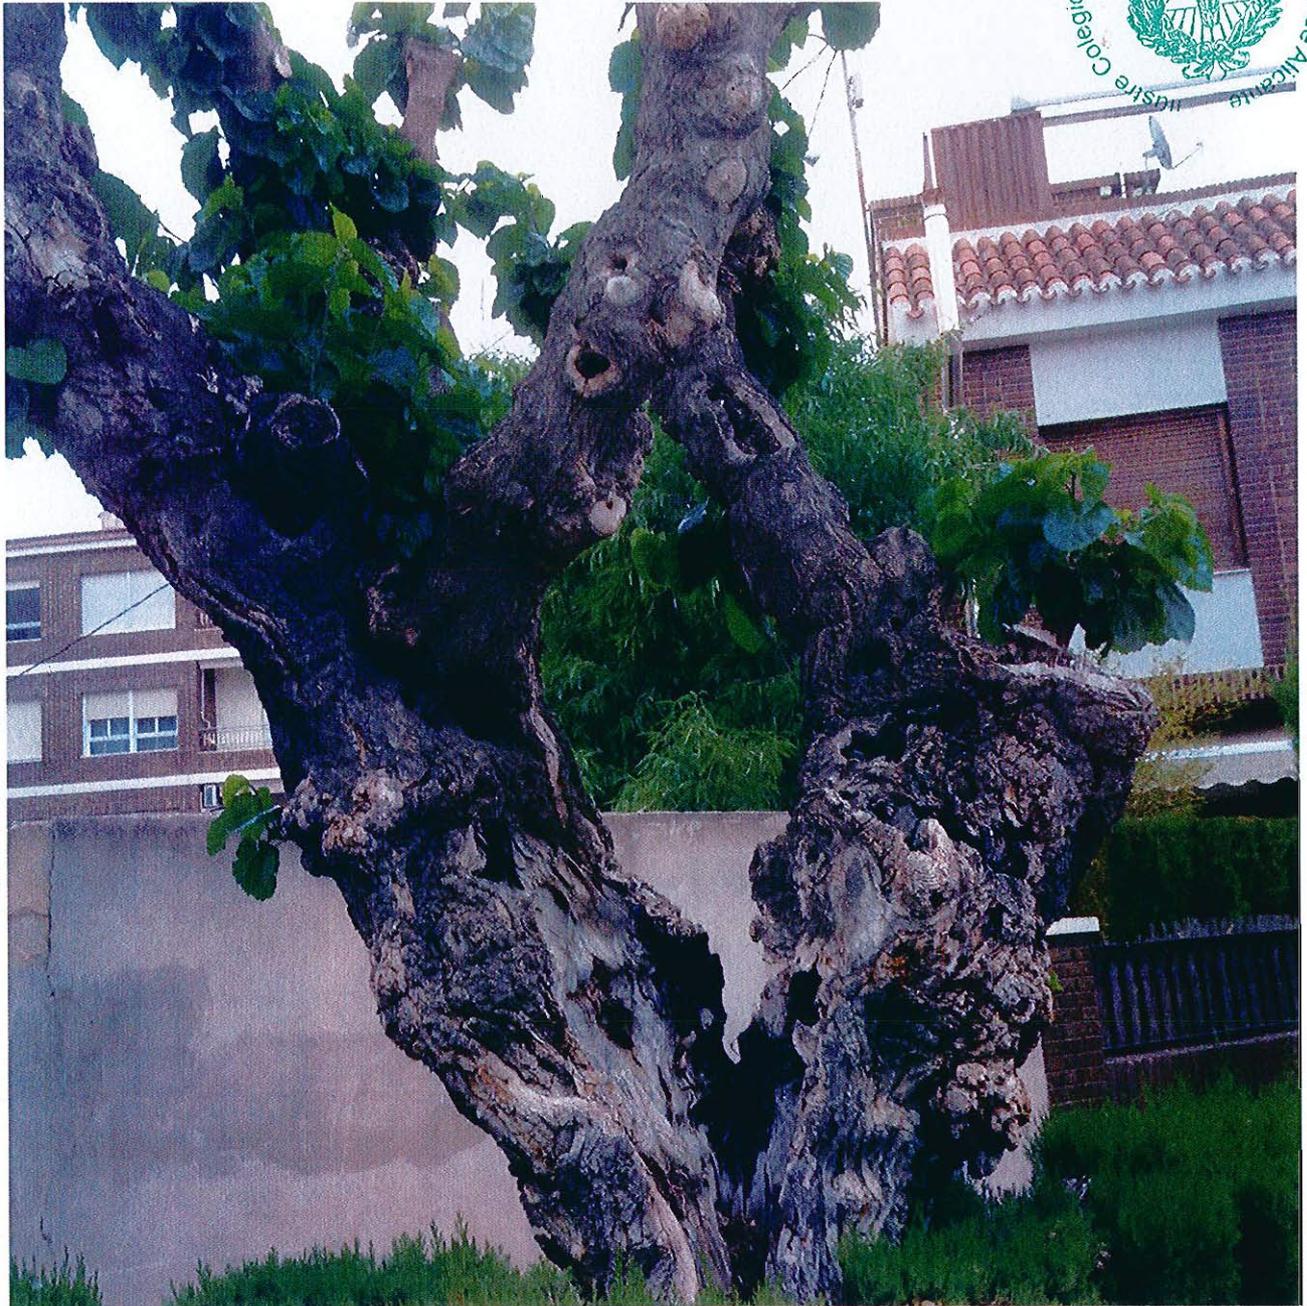
Otro ejemplo de tronco y ramas en mal estado, que comprometen seriamente la estabilidad del conjunto.

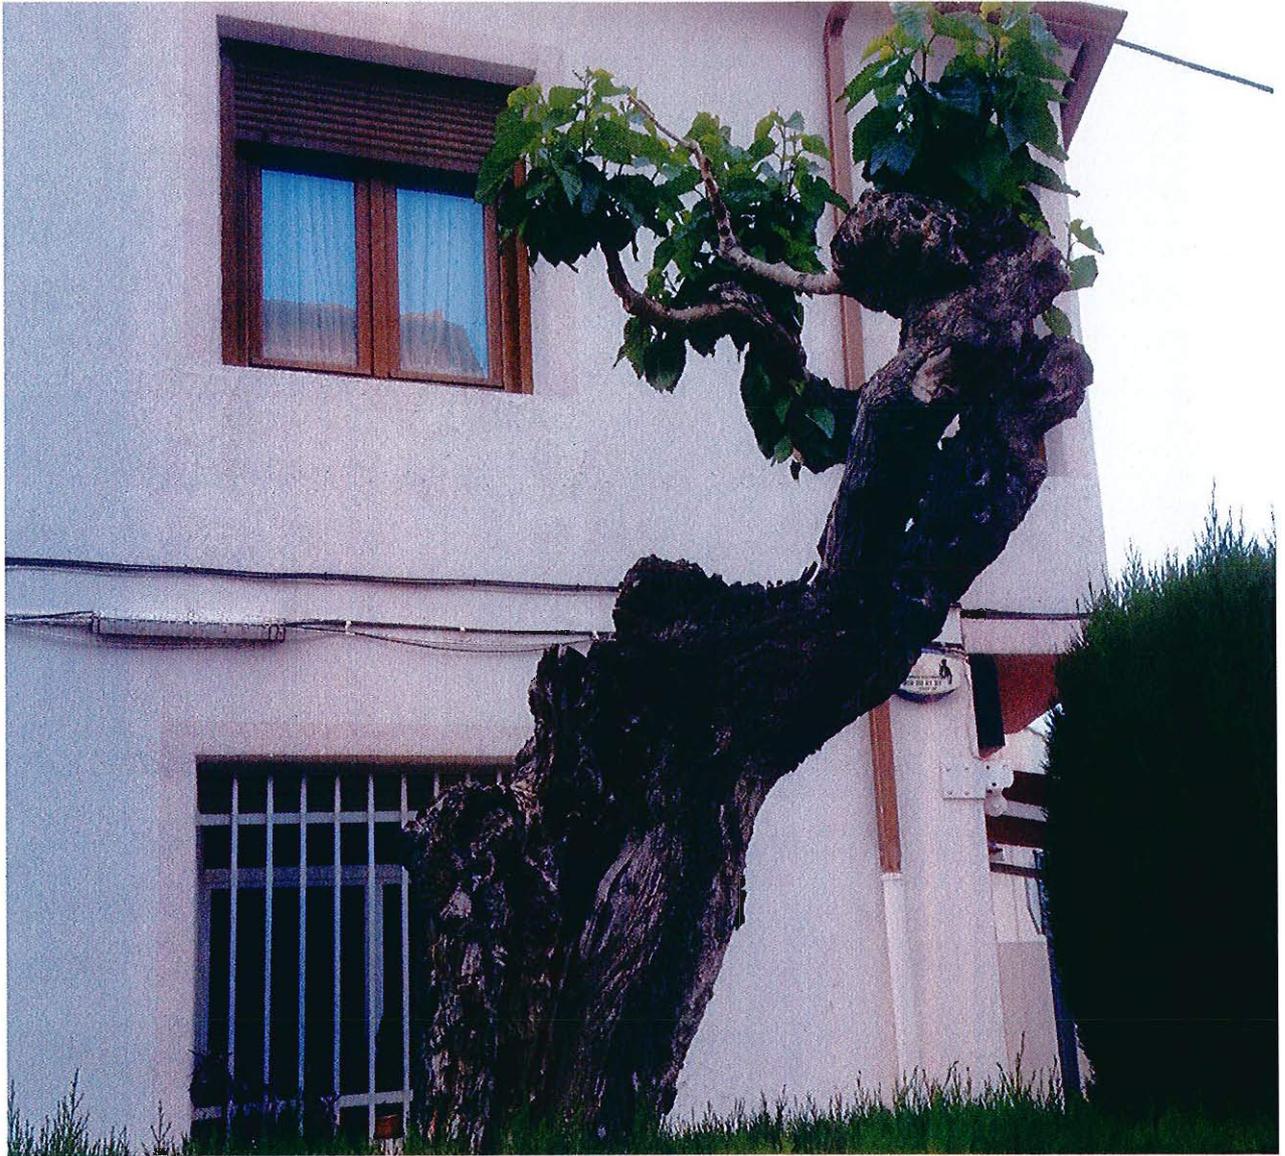
Ejemplar con tronco muy deteriorado que fomenta el desarrollo desigual del mismo, provocando una inestabilidad muy alta.
