NERÍA - PROYECCIÓN Y DISEÑO DE ÁREAS VERDES - GABINETE TÉCNICO - MEDICIONES - PAISAJISMO - MEDIO AMBIENTE - TASACIONES - ESTUDIOS AGRONÓMICOS

INFORME SOBRE EL ARBOLADO DE LA AVENIDA REPÚBLICA ARGENTINA DEL TÉRMINO MUNICIPAL DE CASTALLA

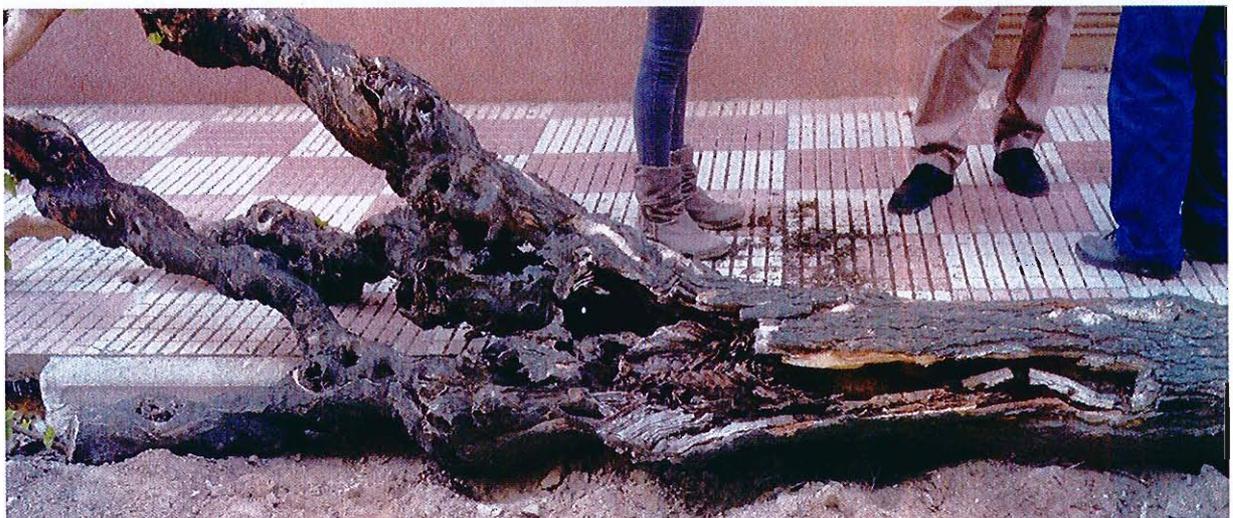
Ejemplo de heridas por podas severas que no han podido cerrar, produciéndose posteriores ataques de hongos e insectos que han provocado un importante hueco en una de las ramas principales, con el consecuente peligro de rotura. También podemos apreciar numerosas heridas, consecuencia de las podas masivas.
